# Journal of Materials and Engineering Structures

### Etude expérimentale de la réparation des structures d'aéronefs par collage des patchs à base d'époxy et fibre de verre

Experimental study of repair of aircraft structures by adhesive patches based on epoxy and fiberglass

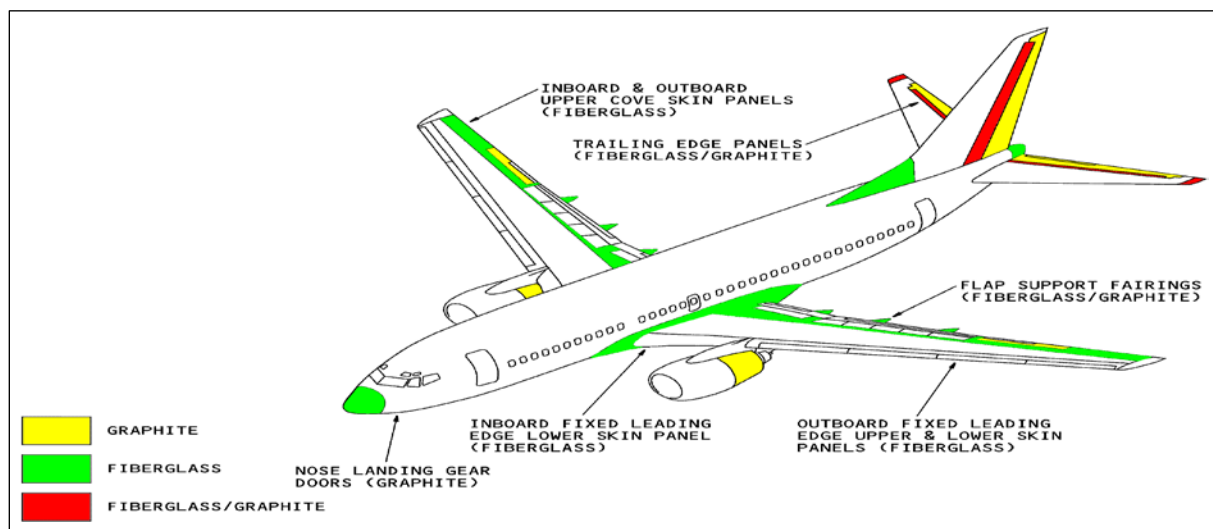
**Fig. 1 - Répartition des composites sur la structure d'Avion Boeing 737 /800 de la compagnie Air Algérie [10]**

L'Airbus A350 et le Boeing 787 sont constitués de plus de 50 % de matériaux composites (fig.1). Ils sont soumis pendant toutes leurs vies en vol, roulages, décollages, croisières, atterrissages. Et même pendant leurs parkings, ils sont soumis à des sollicitations différentes en statique ou en dynamique, chaque partie de leurs structures résiste à des chargements en tous genres flexion, compression, traction fatigue et fluage. Parfois, des impacts et chocs accidentels (point faible des composites) peuvent atteindre l'avion et causer des dommages inestimables, et qui peuvent prendre un temps plus ou moins long à être réparé, imposant ainsi à clouer l'avion au sol pendant plusieurs jours [1].

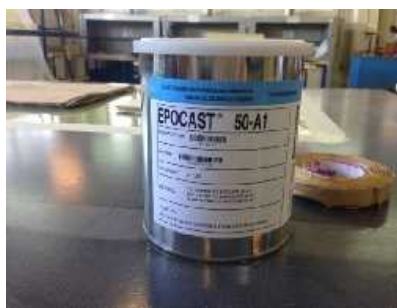
Fig. 2 – Matrice EPOCAST 50-A1

Cette résine époxy est du type bisphénol A est associée à un durcisseur amine à basse réactivité. Aucun accélérateur de polymérisation n'a été ajouté elle présente une fluidité faible à cause de sa viscosité, qui est un élément essentiel pour le choix de la méthode d'élaboration d'éprouvette (sous vide).

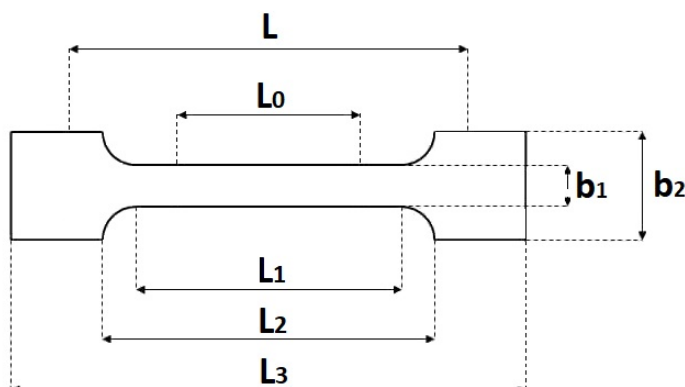
Fig. 4 - Géométrie de l'éprouvette haltère

$L_0$  = Longueur de référence ;  $L$  = Ecartement entre outillages ;  $L_1$  = Longueur de la partie calibrée étroite

Pendant la mise en œuvre des éprouvettes de traction sous forme haltère (Figure 5), élaborées selon la norme NF EN ISO 527-4 type B et en utilisant un moule en aluminium, les résines de stratification passent successivement de l'état liquide à l'état de gel puis à l'état solide. Ce processus caractéristique des résines thermodurcissables est appelé réticulation ce procédé est réalisé en introduisant ces échantillons dans une étuve ajustée à 80°C pendant 8 heures et correspond à la formation d'un réseau tridimensionnel réalisé par des pontages chimiques entre molécules.

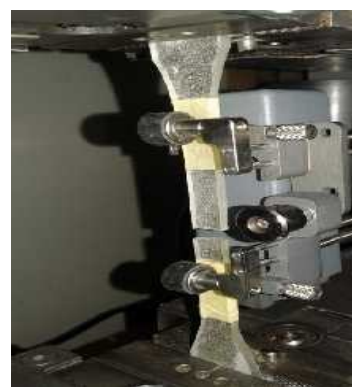
Fig. 5 - Essai de traction sur la machine Zwick

Après élaboration de ces éprouvettes, une série d'essais est effectuée à vitesse de déformation de 2mm/s avec la machine précédente (fig.5) afin de caractériser la matrice qui sera utilisée par la suite, les résultats trouvés nous ont permis de tracer les courbes montées dans la figure 6. En analysant ces dernières, on remarque qu'elles sont presque identiques ce qui justifie la qualité de nos échantillons sachant que la résine présente des caractéristiques déjà validées par le constructeur.

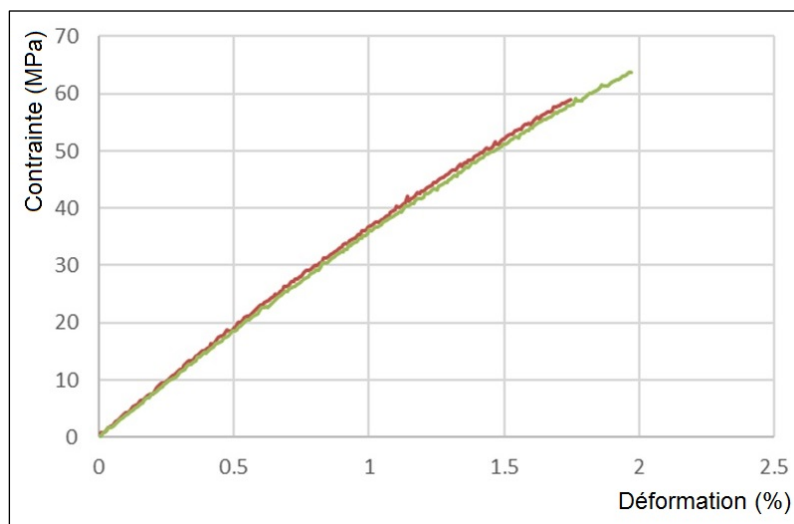
*Fig. 6 - Comportement de résine EPOCAST50-A1 en traction*

A partir des courbes précédentes, un récapitulatif des valeurs des paramètres obtenus à partir des 3 échantillons caractérisant la résine aéronautique adoptée est dressé dans le tableau 1.

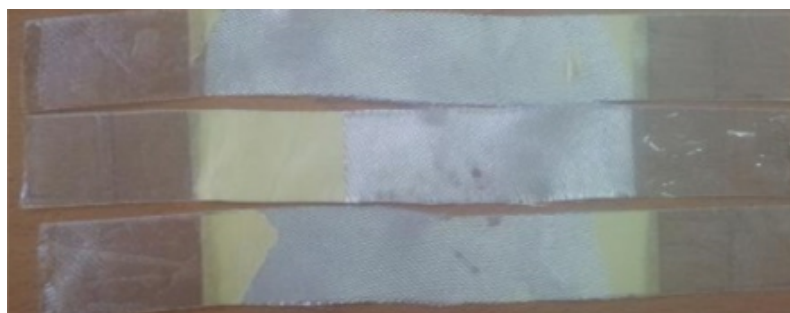
*Fig. 7 - Éprouvettes de fibre de verre.*

L'assemblage de plusieurs milliers de fibres constitue les mèches à étudier. Sous chargement ces fibres ne se tendent pas simultanément ce qui traduit une non linéarité au début de la traction.

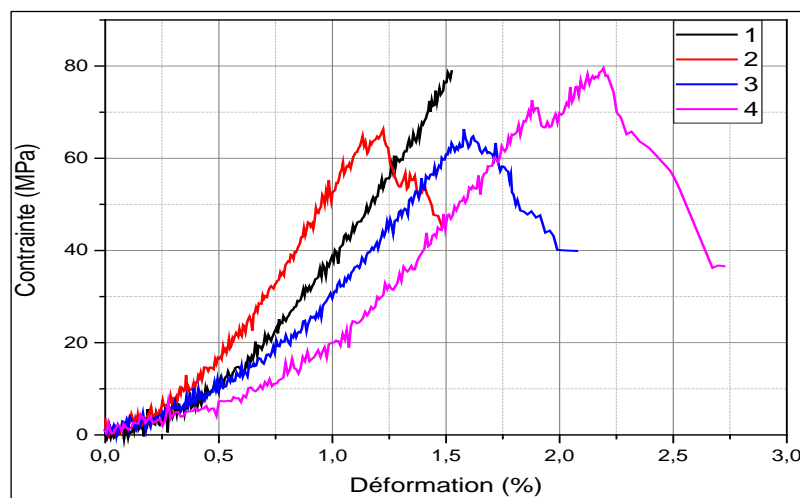
*Fig. 9 - Comportement traction de fibre de verre type D*

Le tissu utilisé dans notre expérience est un tissu de verre de type D de réf BMS 9-3 REV T classe 7 doté d'une architecture satin, utilisé au niveau des radomes d'avion pour ses propriétés diélectriques, la figure 9 illustre le comportement de tissus de mèche. À cause des difficultés de maintien de la mèche aux dimensions d'épaisseurs faibles par les mors de la machine, les essais ont été effectués sur un tissu de mèche de fibre de verre, les éprouvettes ont été découpées selon la norme ISO 3342, et les essais réalisés par la machine universelle ZWICK de 250 KN dotée d'un extensomètre et assistée par un ordinateur piloté par le logiciel expert version.

A partir de ces courbes, nous avons déterminé les paramètres mécaniques, à savoir : le module de rigidité, la déformation et la contrainte, les résultats sont mentionnés dans le tableau 2.

Sachant qu'à l'échelle micro le module et la contrainte de rupture de verre D est d'un ordre supérieur. Cet essai dit comportement de l'écheveau sur des fibres présente un module d'élasticité  $E = 6,5$  GPa et une contrainte  $\sigma_{max} = 79$  MPa avec une déformation correspondante de 2 % [11]. Sachant que le comportement du tissu est gouverné par les ruptures successives des fibres dont les résistances sont décrites par une statistique de Weibull [11], dont la résistance ultime  $\sigma$  de ce tissu auquel on applique une force  $F$  est donnée par la formule de Weibull. On admet alors que, la charge appliquée sur un nombre  $N$  de fibre (fig.10) est répartie uniformément sur la totalité des fibres. Une fois rompue, la contrainte appliquée devient nulle. La contrainte nominale sur l'ensemble de ces fibres est donnée par :

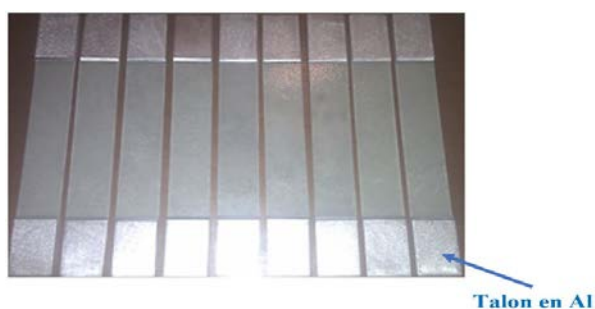
*Fig. 11 - Éprouvettes destinées aux essais de traction*

Les éprouvettes sont préparées selon la norme ASTM D3039 (figure 11), en quelques lignes ci-dessous les étapes principales du procédé d'élaboration :

- Dépôt du tissu perforé sur la plaque qui polymérise en veillant à bien l'étaler et à ce qu'il n'y ait de plis,
- Pose le tissu d'arrachage directement sur le tissu perforé, l'absorption du peu d'excédent de résine commence de façon immédiate,
- Pose du feutre de drainage (la ouate) est posé sur le tissu d'arrachage, ce dernier ne doit ni toucher ni dépasser le mastic d'étanchéité,
- La pose du tapis chauffant,
- Poser le film sous vide directement sur le feutre de drainage en laissant un peu d'espace entre eux, ensuite coller ses extrémités avec le mastic d'étanchéité en veillant à ce que toute la surface périphérique soit bien collée pour éliminer tout risque de fuite,
- Introduire le tuyau de la console dans la plaque mise sous vide pour effectuer par la suite l'opération d'aspiration de l'air.

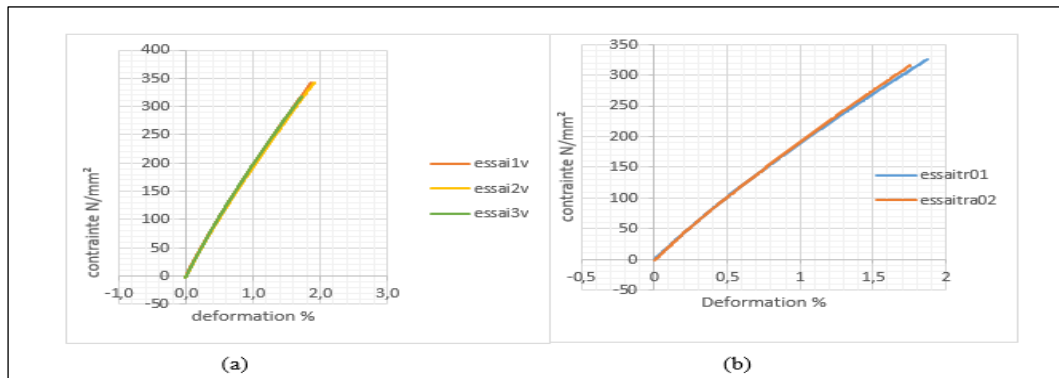
**Fig. 13 - Contrainte-déformation de stratifié EPOCAST 50-A1/tissu en fibre Verre Longitudinale, (b) Transversale.**

La Figure 13 représente les courbes contrainte-déformation du stratifié EPOCAST 50-A1/tissu en fibres de verre.

Trois essais ont été effectués, Nous avons constaté une très bonne répétitivité des résultats. Ce qui explique la bonne qualité des plaques réalisées par le procédé de moulage sous vide. Le module de Young transversale ( $E_T$ ) est approximativement égal au module de Young longitudinale ( $E_L$ ). En effet, seulement un écart de 2% est observé. Cette faible différence des caractéristiques élastiques selon la chaîne et le trame revient à l'armure du tissu.

Les différentes éprouvettes étudiées ont un comportement similaire, une quasi linéarité jusqu'à la rupture, traduisant la nature purement fragile et le comportement viscoélastique de ces derniers après la linéarité de la courbe où commence l'étape de la plastification. Cette opération est réalisée pendant une durée de 150 secondes. Durant laquelle le stratifié EPOCAST 50-A1/tissu en verre (satin) résiste jusqu'à 335 MPa avec une déformation de 1.86 %, sachant que la valeur théorique de la contrainte à la rupture est de 400 MPa. Cette différence est dû essentiellement aux défauts rencontrés en général en élaboration et défauts intrinsèque observés à l'échelle microscopique et qui sont inévitable jusqu'à présent.

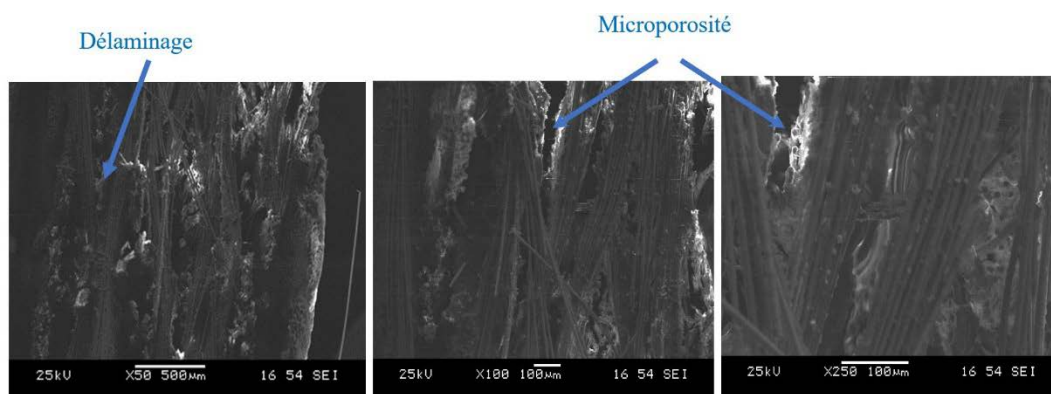
**Fig. 14 - Aspect du facies de rupture du stratifié (verre/époxy) au MEB.**

Une observation en Microscope à Balayage Electronique (fig.13) a été réalisée et nous a permis l'interprétation du phénomène de rupture, au fort grossissement, des phénomènes du délaminage et des microporosités provoquant une décohésion sont bien visible, notons que cette rupture provient dans des endroits différents démontré par Weibull [11].

Ces microporosité et délaminages (figure 14) observables à des échelles différentes sont essentiellement dus à l'ensimage des fibres déjà mis en évidence par Diran X et al [12]. Le microscope électronique utilisé est de type JEOL JSM-6360 avec une tension de travail allant jusqu'à 30 KV et un grossissement pouvant atteindre les 300000X avec une résolution allant jusqu'à 3 nm.

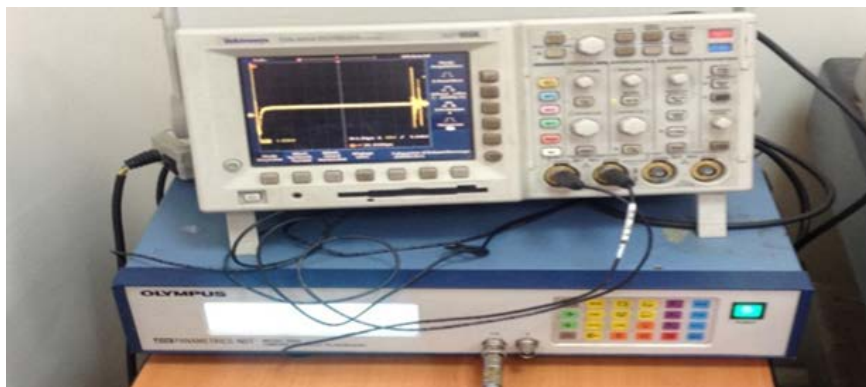
*Fig. 15 - Oscilloscope et un générateur à ultrasons*

Ce contrôle non-destructif est réalisé au niveau du centre de soudage et contrôle CSC d'Alger, en utilisant un Oscilloscope pour visualisation de signaux et un générateur (voir la figure ci-dessous), le transducteur utilisé est de marque Panametrics V326 de fréquence de 5 MHZ, diamètre de 9,5 mm et d'une bande passante à 3 dB varie entre 3.05 et 6.65 MHz [14].

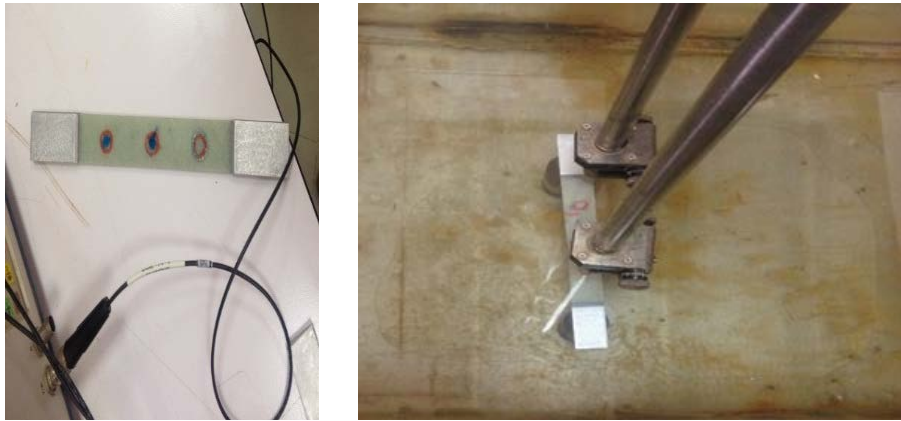
**Fig. 16 - Éprouvette en Banc d'essai ultrason**

Le control non destructive est réalisé dans la majorité des cas pour la vérification de l'état de la structure mais les études ont démontré qu'il peut servir pour la caractérisation. Dans notre cas, la caractérisation de ces éprouvettes sans endommagement est réalisée dans le but de montrer son efficacité dans la caractérisation de nos échantillons, afin de caractériser aussi les éprouvettes déjà endommagées. La méthode particulière utilisée est dite par immersion (technique par écho) montré sur la figure 16.

Selon la procédure, l'échantillon est immergé, le couplant est habituellement l'eau, mais il faudra alors tenir compte des pertes radiales non négligeables qui viennent limiter la portée des ondes. Une série de trois mesures nous donne les graphes représentés sur la figure 17

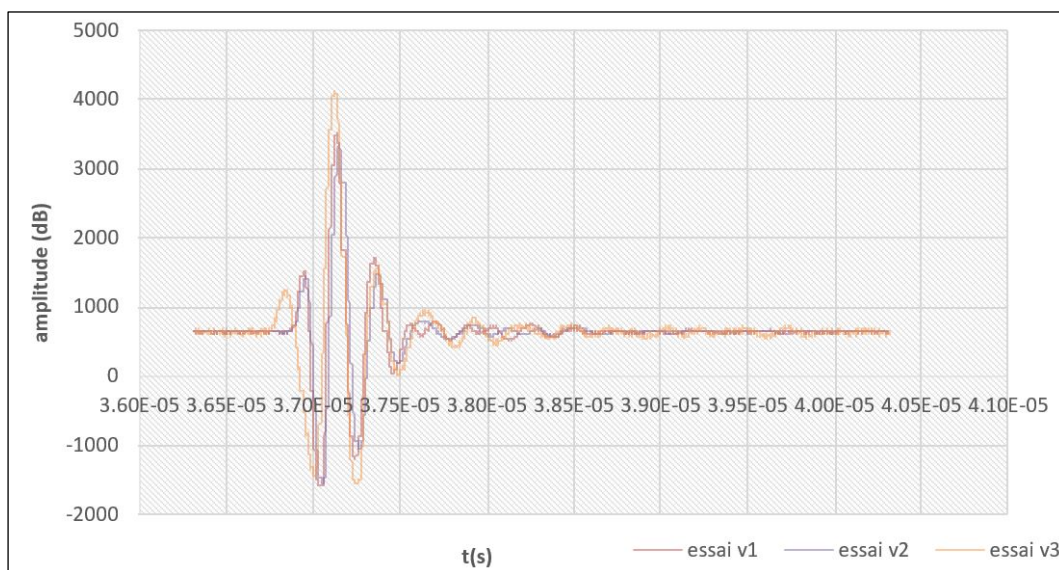
**Fig. 17 - Visualisation des trois signaux des ondes longitudinales**

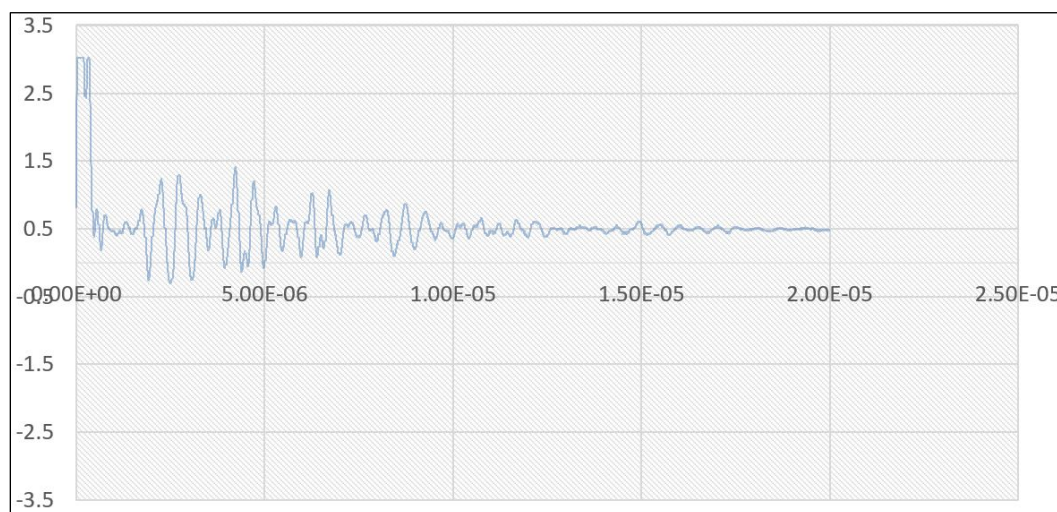
**Fig. 18 - Signal des ondes transversales**

De la même façon, on prend les mesures transversales seulement, la position des capteurs placés en position transversale ce qui nous donne le graphe suivant :

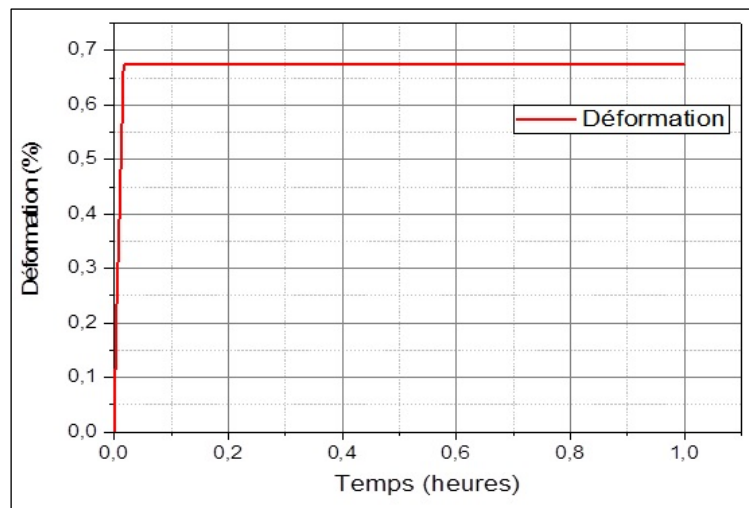
Fig. 19 - Essai de relaxation à 80% de contrainte ultime pendant 1 heures

L'endommagement s'effectue par une application de contrainte de l'ordre de 80% de la contrainte max en mode de relaxation pendant une heure, ce qui nous donne la courbe suivante.

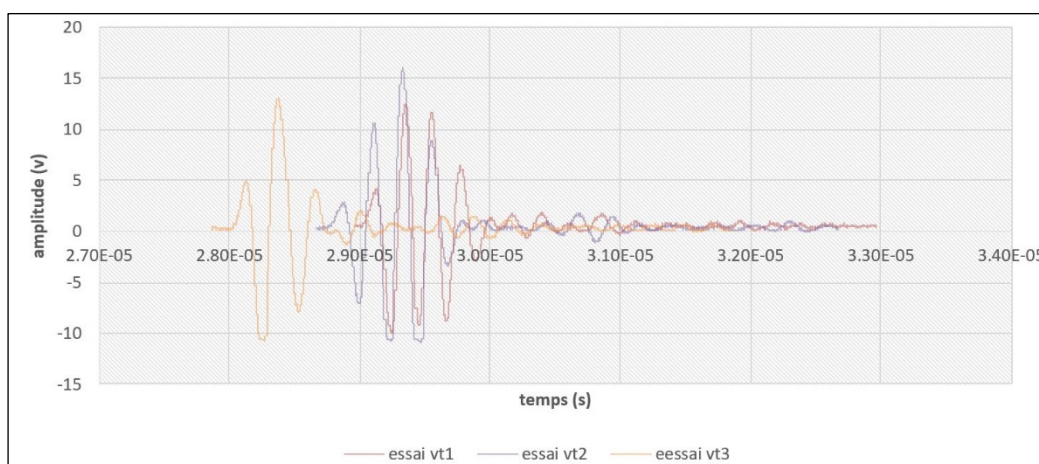
Fig. 20 - Comparaison de trois signaux après endommagement

Le même dispositif et la même procédure utilisée sur le matériau à l'état non endommagé est répété sur le matériau endommagé, les graphes ci-dessous représentent les signaux détectés aux trois positions de capteurs ultrasoniques

Qui est significatif en position 2 (par comparaison des valeurs de vitesses de propagation d'ondes ultrasonores)

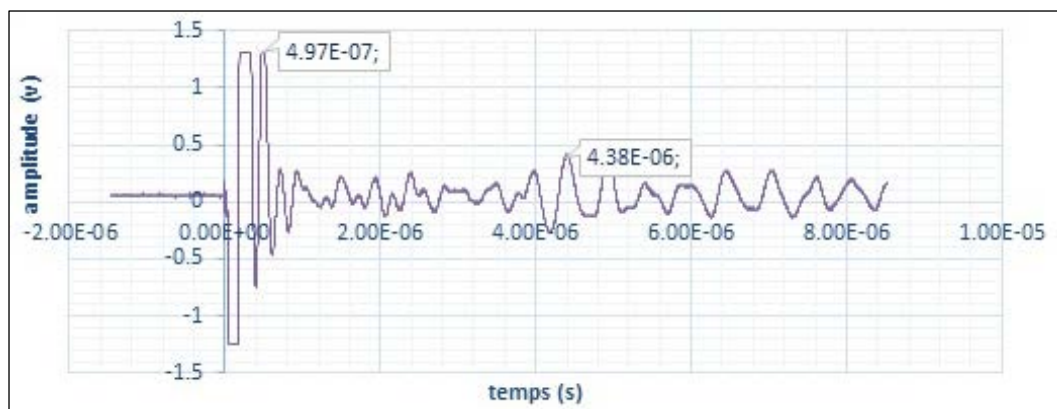
*Fig. 21 - Signal par onde transversale*

De la même façon des mesures sont prises en appliquant une onde transversale, à la position 2 où a lieu l'endommagement important on a alors la courbe suivante.

Sachant que le comportement orthotrope de ce matériau a été confirmé au début par la caractérisation du matériau sain, cette vitesse de vol est inférieure à celle prise en configuration longitudinale est expliquée par les interfaces entre les différences entre ce matériau et les défauts observés par le microscope électronique à balayage (délaminage et porosités)

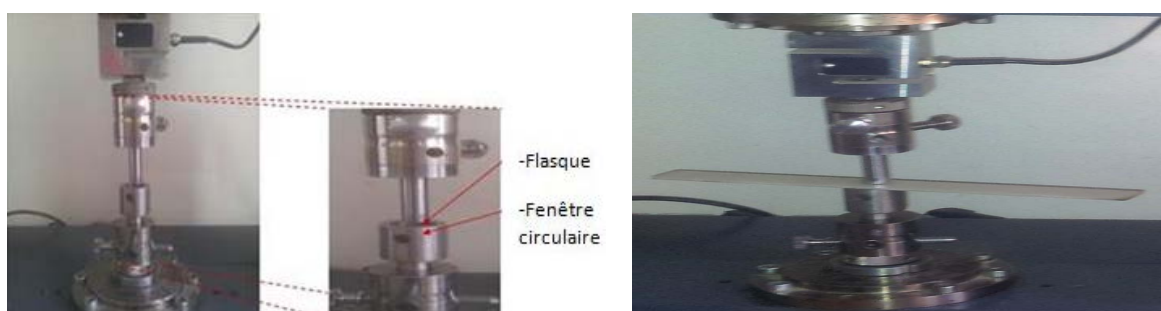
*Fig. 22 - Montage de poinçonnement avec le flasque afin de produire le délaminage*

Dans notre étude, un moyen permettant de produire un endommagement équivalent à celui d'impact a été développé [12]. Afin d'obtenir un endommagement reproductible mais mieux maîtrisé en termes d'étendu du délaminage que le dommage impact. Pour cela, plusieurs travaux ultérieurs ont démontré une concordance entre l'impact faible énergie et le poinçonnement quasi-statique [15] [16] [17]. Dans notre cas on a pris une épaisseur de 3mm qui nécessite une force de 4600N.

Afin de réaliser ce type d'impact, un montage particulier de poinçonnement a été réalisé avec un flasque à fenêtre circulaire afin de circonscrire le dommage dans le diamètre intérieur. Ce dispositif est sur une machine universelle Zwick/Roel 10KN ci-dessous piloté par un logiciel test expert version 12.0.

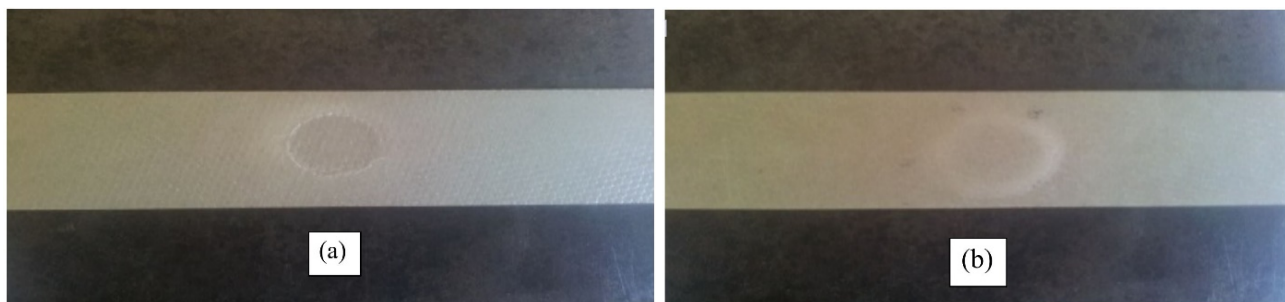
*Fig. 23 - Zones d'endommagements, (a) surface supérieur (b) surface intérieure*

Des impacts à des valeurs croissantes et une vitesse de 100 mm/min sont appliqués jusqu'à l'obtention du délaminage, défini par l'étendue de la partie intérieure provoquant une décohésion entre la matrice et les fibres, les images prises ci-dessous montrent clairement l'empreinte de ces indentations.

Le diamètre du dommage circulaire de la face supérieure où a lieu l'impact est nettement inférieure à celui de la face inférieure ceci est expliqué par la concentration des sollicitations et le transfert direct de ces dernières. Par contre, le dommage de la face inférieure est causé par la transmission de ces sollicitations à travers la matrice causant des défauts de délaminage et décohésion aux différentes interfaces.

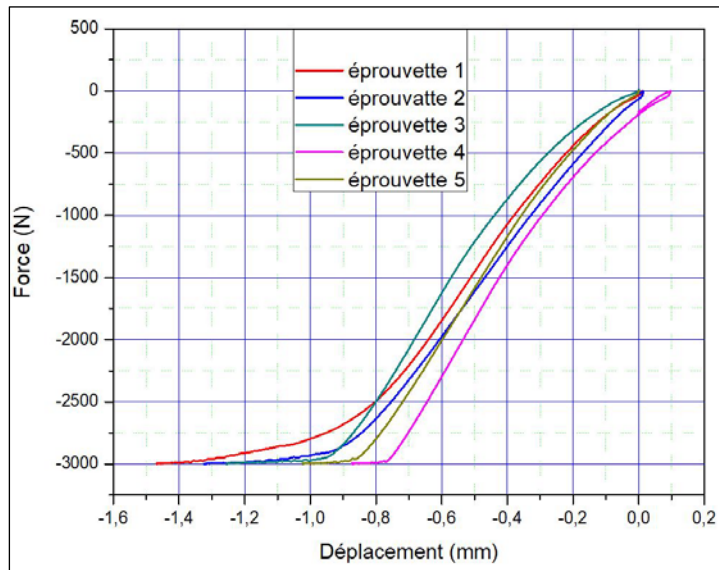
**Fig. 24 - Comportement par indentation**

Les essais se sont déroulés sur cinq éprouvettes dont le comportement est représenté dans les courbes suivantes. Notons une petite translation de la courbe de l'éprouvette 4 qui a été provoquée par le mauvais serrage des supports de la machine.

Ces courbes nous donnent la valeur limite de cette contrainte qui correspond à une valeur de 3000 N, cette dernière peut également servir de valeur critique pour des études ultérieures avec ce type d'impacts. Parmi ces échantillons, Nous avons pris 2 éprouvettes, leurs caractéristiques sont présentées par les courbes données dans la figure 24 et réalisées par des essais de traction classiques. Ces tests ont été effectués sur des éprouvettes endommagées (éprouvettes 1 et 2) par indentation.

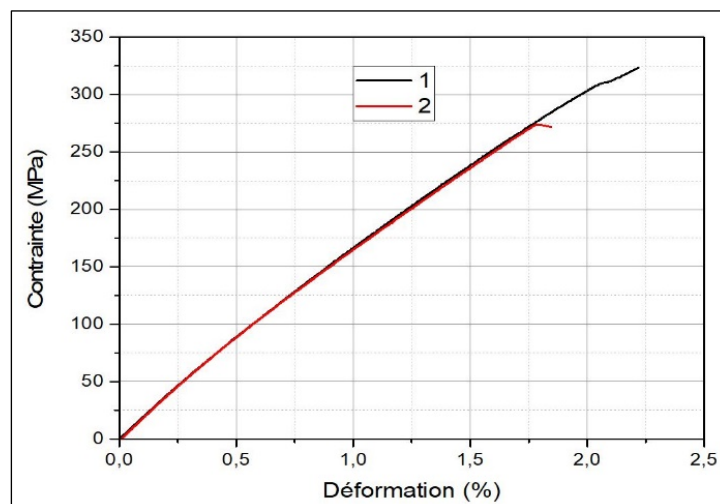
**Fig. 25 - Comportement en traction après indentation**

Le module de Young extrait de cette courbe est de l'ordre de 18 GPa, la contrainte maximale atteinte est de 300 MPa ce qui montre une diminution rapport aux éprouvettes non dégradées, cette diminution qui n'est pas tellement remarquable annonce l'amorçage de la destruction de l'éprouvette. Ce constat justifie la valeur de la force (3000 N) appliquée en indentation comme niveau critique à la rupture de ce composite. En effet, une fois que la sollicitation atteint le renfort, la dégradation commence à l'échelle microscopique suivie d'une dégradation à l'échelle macroscopique.

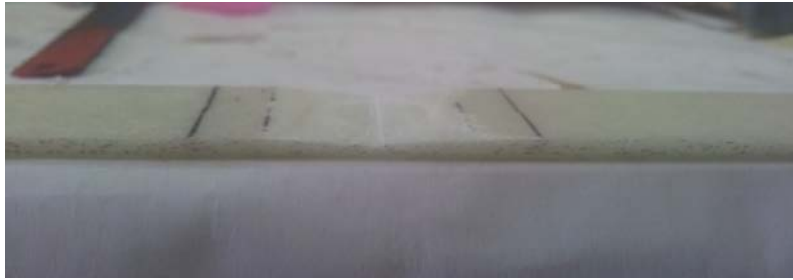
La procédure de réparation par patch biseauté intérieur demande dans un premier temps de nettoyer la partie endommagée avec un angle biseauté faible (fig.25) afin d'obtenir une surface de collage importante [18-21]. Ensuite, le remplissage des

patches en verre D se fait couche par couche jusqu'à la huitième couche sous forme d'escaliers opposés aux escaliers des éprouvettes. La distribution de ces couches sur les deux côtés de l'éprouvette s'effectue comme suite :

- Eprouvette biseauté : 3cm sur côté inférieur et 6 cm sur coté supérieur (sens des mâchoires mobile de traction) ;
- Eprouvette en escalier 1 : 5 cm sur les deux côtés (équidistants) ;
- Eprouvette en escalier 2 : 6 cm sur côté inférieur et 3 cm sur côté supérieur (sens de mâchoire mobile de traction) ;
- Eprouvette en escalier 3 : 3cm sur côté inférieur et 6 cm sur côté supérieur (sens de mâchoire mobile de traction).

**Fig. 26 - Éprouvette préparée pour une réparation par patch intérieur biseauté**

Pour fixer ces patches, on étale un film de résine 50-A1 entre elles. Mais tout au début de ces opérations, on met une couche de film micro perforé sous l'épouvante pour faciliter le démoulage et pour que l'air puisse s'échapper durant la polymérisation des patches. A la fin, l'ensemble est mis dans la poche sous vide fermée puis relié à une pompe aspirant l'air par le tuyau branché entre cette dernière et l'embout de la poche. Enfin, une polymérisation des patches et de la colle (résine) est obtenue en chauffant ces éprouvettes dans une étuve à 80° pendant 4h.

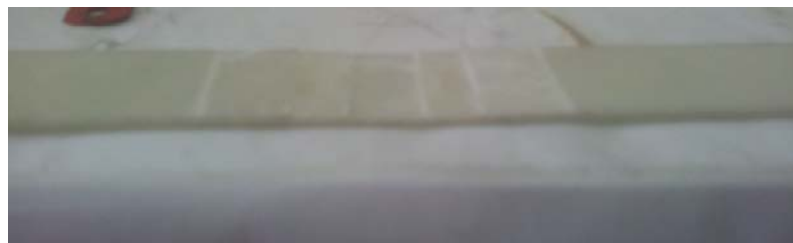
Cette méthode dérive de la méthode précédente. Au lieu de créer une surface biseautée lisse on réalise une surface biseautée en escalier (voir la figure 27).

**Fig. 27 - Éprouvette préparée pour une réparation par patch en escaliers**

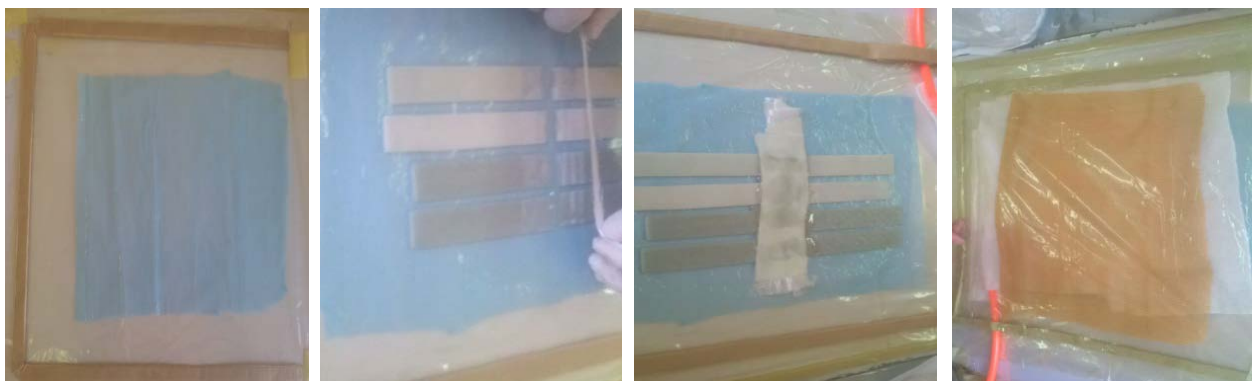
Après cette préparation, on effectue les collages par palier puis la mise sous vide de l'ensemble comme le montre les images de la figure suivante (figure 28).

**Fig. 28 - Étapes pour réparation par patch en escalier**

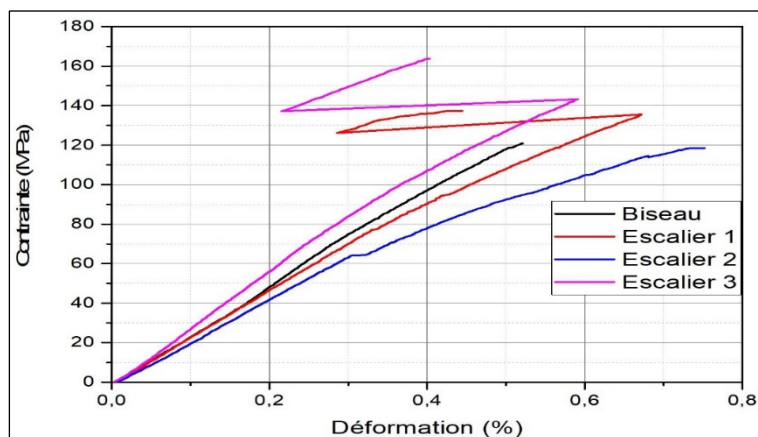
Après ces réparations, des essais classiques ont été effectués à la méthode classique. Seulement, sachant qu'ils peuvent être effectués par la méthode NDT, ce qui nous donne alors les courbes présentées dans la figure 29. Ces courbes représentent une comparaison des résultats obtenus à partir des essais de traction réalisés sur les éprouvettes endommagées et les éprouvettes réparées par les différentes méthodes citées auparavant.

**Fig. 29 - Comportement à la traction des éprouvettes réparées après indentation**

L'essai de traction nous a permis de déduire que le mécanisme de rupture change d'une éprouvette à l'autre comme suit :

- Eprouvette biseautée, 3cm du côté inférieur et 6 cm du coté supérieur (sens des mâchoires mobiles en essai de traction). Elle présente un décollement du côté inférieur, qui peut être expliqué par une rupture franche à 120 MPa.
- Eprouvette en escalier 1 : 5 cm sur les deux côtés (équidistance). Elle présente une rupture par cisaillement au milieu de l'éprouvette.
- Eprouvette en escalier 2 : 6 cm du côté inférieur et 3 cm du côté supérieur (sens des mâchoires mobiles en essai de traction). Elle présente une rupture par décollement du côté supérieur.
- Eprouvette en escalier 3 : 3cm du côté inférieur et 6 cm du côté supérieur (sens des mâchoires mobiles en essai de traction) présente une rupture par cisaillement et décollement du côté inférieur.

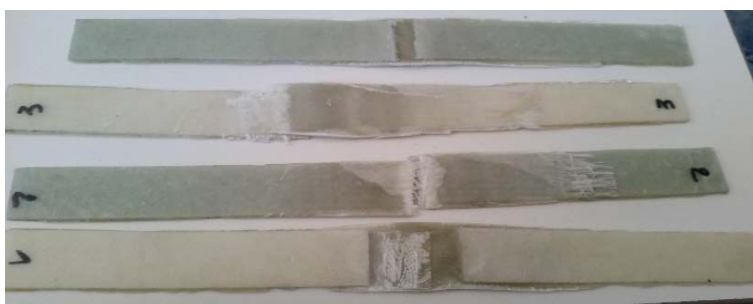
Ces cas de ruptures obtenus à partir des essais sont présentées dans la figure suivante (figure 30).

**Fig. 30 - Aspect détruite par les essais de traction après réparation**

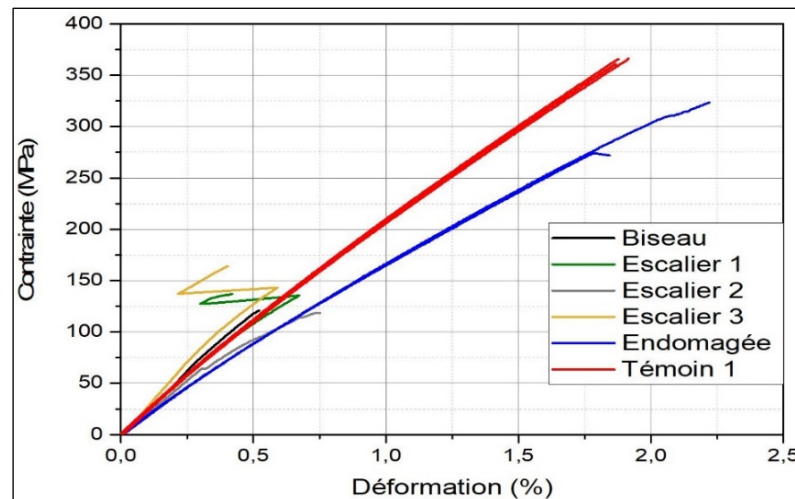
*Fig. 31 - Comportement en traction des éprouvettes témoins, endommagées et réparées*

D'après ces courbes, on constate que l'endommagement dégrade la rigidité et la contrainte à la rupture. Par contre, les méthodes de réparation conduisent à rétablir la rigidité initiale observée par la méthode appliquée sur l'éprouvette appelée Escalier 1. Et mènent aussi à augmenter la rigidité en appliquant les autres procédés, cette augmentation signifie que les sollicitations s'orientent et se concentrent en dehors de la zone réparée qui présente une rigidité supérieure.

A l'exception de l'éprouvette notée Escalier 2 qui présente un mode de rupture à contrainte minimale et un module de Young de même valeur que l'échantillon sain, les autres éprouvettes présentent un module de Young supérieur. La valeur maximale est obtenue avec l'éprouvette dite Escalier 3 qui présente une rupture par deux modes : cisaillement et décollement (figure 27), le graphe donné dans la figure 28 présente une comparaison de comportement en traction des éprouvettes témoins, endommagées par indentation et réparées par les deux méthodes.
